UNIVERSIDAD MILITAR NUEVA GRANADA

AVANCES PROYECTO AMENAZA SISMICA EN EL MUNICIPIO DE CAJICA

Gestión del riesgo

25 de abril de 2025

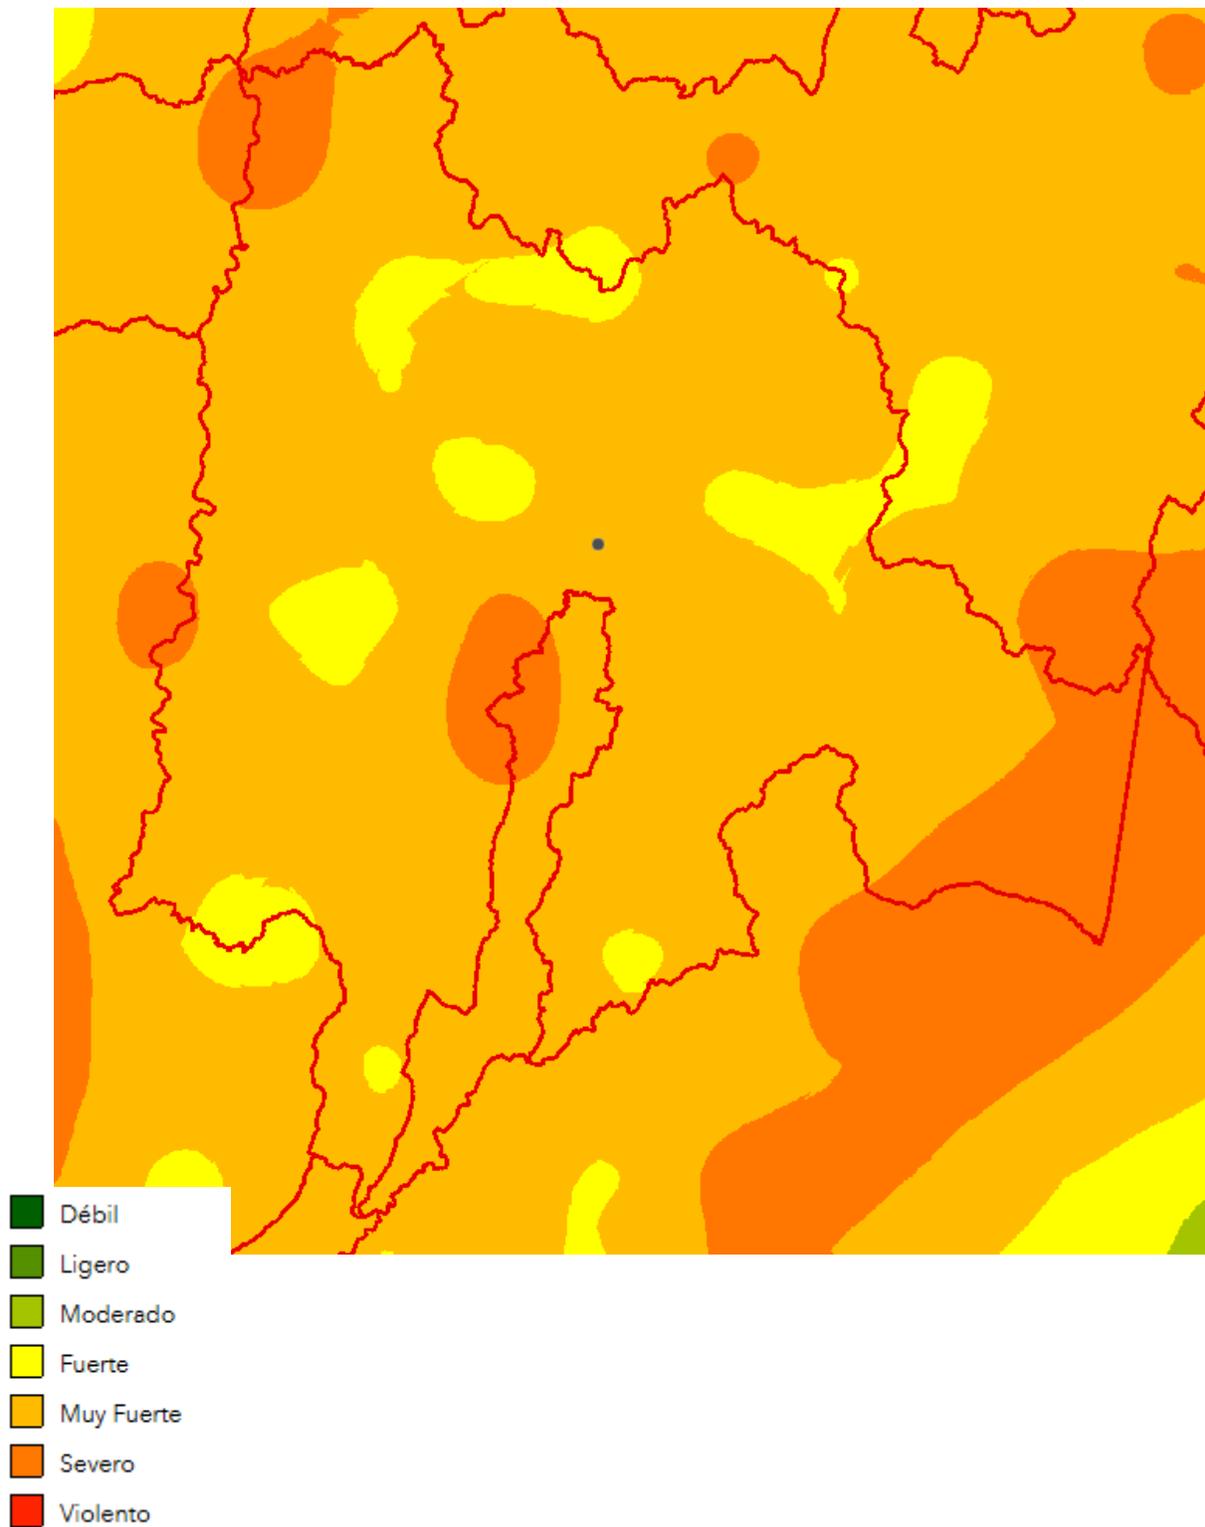
Figura 1

Amenaza sísmica esperada

De acuerdo con la escala cromática proporcionada por el SGC, Cajicá se encuentra en una zona coloreada principalmente en naranja, lo que corresponde a una categoría de "muy fuerte" amenaza sísmica. Esta clasificación sugiere que, en caso de un evento sísmico, la región podría experimentar movimientos del suelo significativos, capaces de causar daños estructurales importantes si no se cuenta con edificaciones diseñadas bajo normativas sismo-resistentes (SGC, 2015).

La presencia de zonas adyacentes con colores rojos y anaranjados intensos (categorías "severo" y "violento") resalta la complejidad tectónica del área, la cual está influenciada por la interacción de fallas geológicas activas cercanas como la Falla de Nemocón y la Falla de Chocontá (SGC, 2019). Esta proximidad incrementa el nivel de exposición de Cajicá frente a eventos sísmicos de origen local o regional.

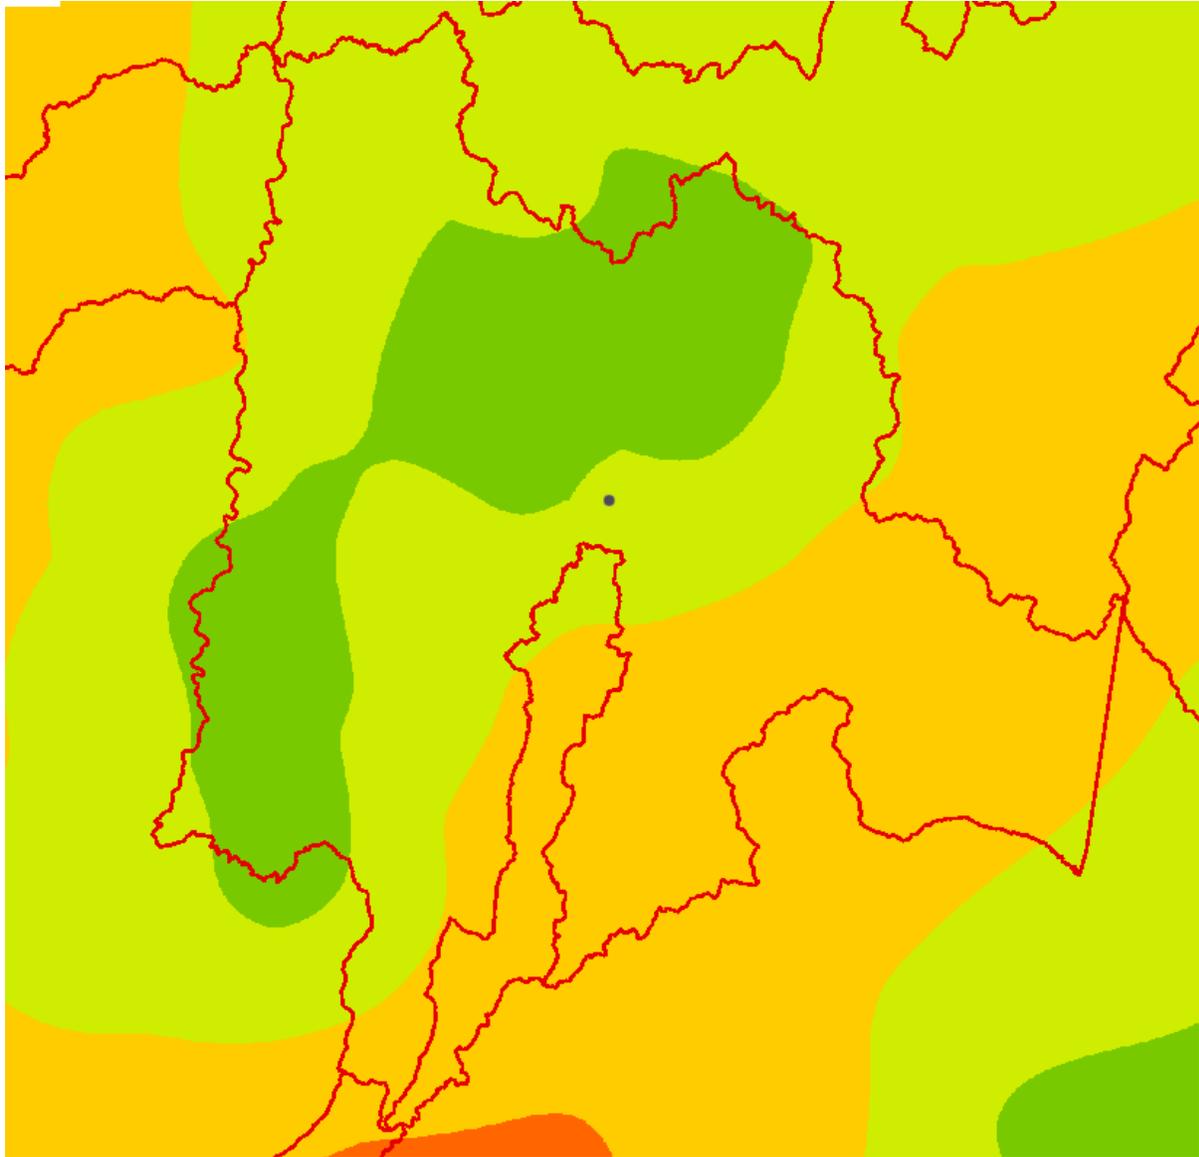
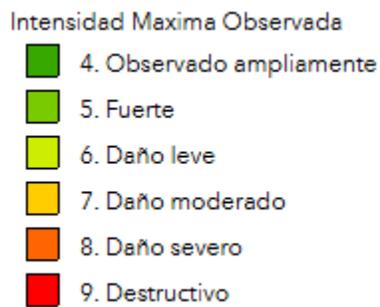
Figura 2

Mapa de Intensidad Sísmica Máxima Observada

En el mapa proporcionado por el Servicio Geológico Colombiano (SGC), el municipio de Cajicá, representado por el punto central, se encuentra en una zona de intensidad sísmica

clasificada como “5 – Fuerte”. Esto indica que históricamente se han registrado sismos perceptibles, con posibilidad de daños menores en estructuras vulnerables y desplazamiento de objetos (SGC, 2015).

Zonas circundantes presentan intensidades de daño leve a moderado, lo que resalta una exposición sísmica regional significativa, aunque sin reportes de efectos destructivos en Cajicá. Esta información es clave para reforzar estrategias de prevención y planificación territorial, a pesar de que el municipio no haya experimentado eventos severos en el pasado.

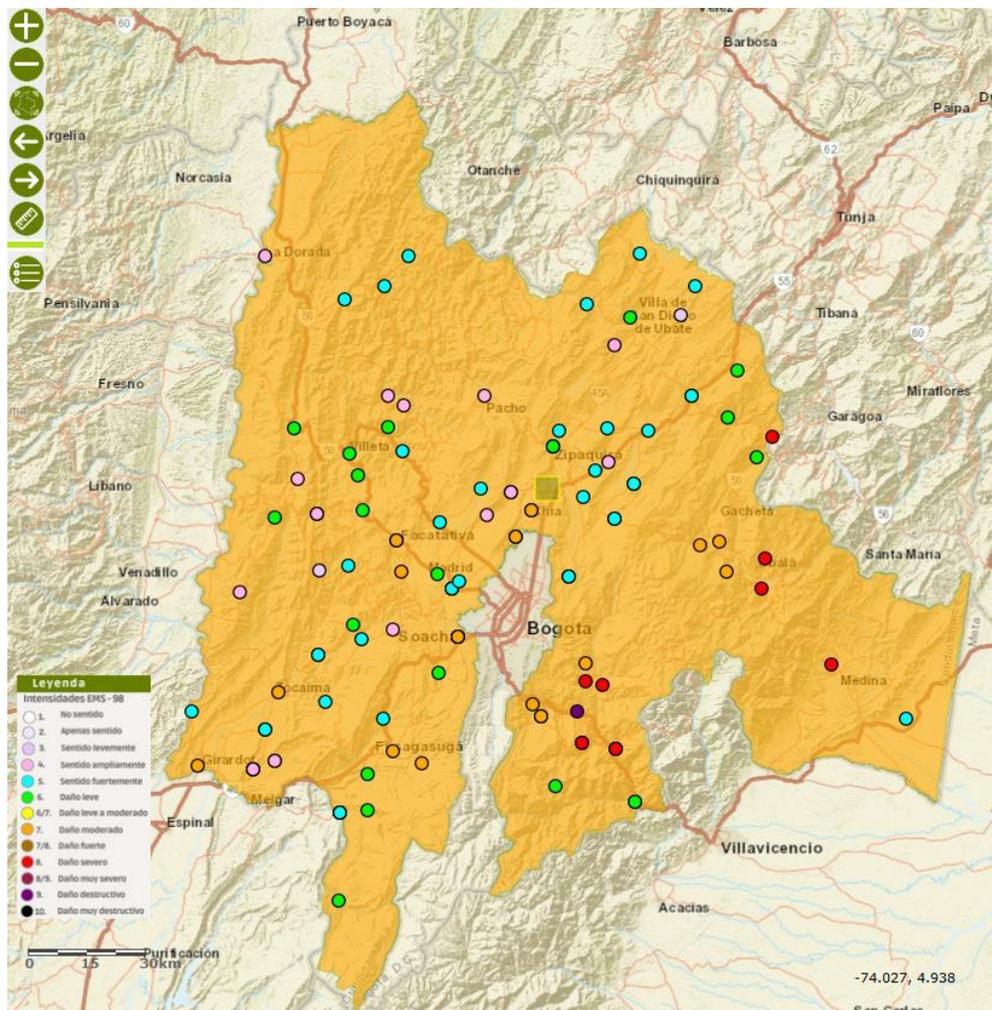
Figura 3

Mapa de intensidades sísmicas de Cundinamarca. (SGC)

Leyenda	
Intensidades EMS - 98	
1.	No sentido
2.	Apenas sentido
3.	Sentido levemente
4.	Sentido ampliamente
5.	Sentido fuertemente
6.	Daño leve
6/7.	Daño leve a moderado
7.	Daño moderado
7/8.	Daño fuerte
8.	Daño severo
8/9.	Daño muy severo
9.	Daño destructivo
10.	Daño muy destructivo

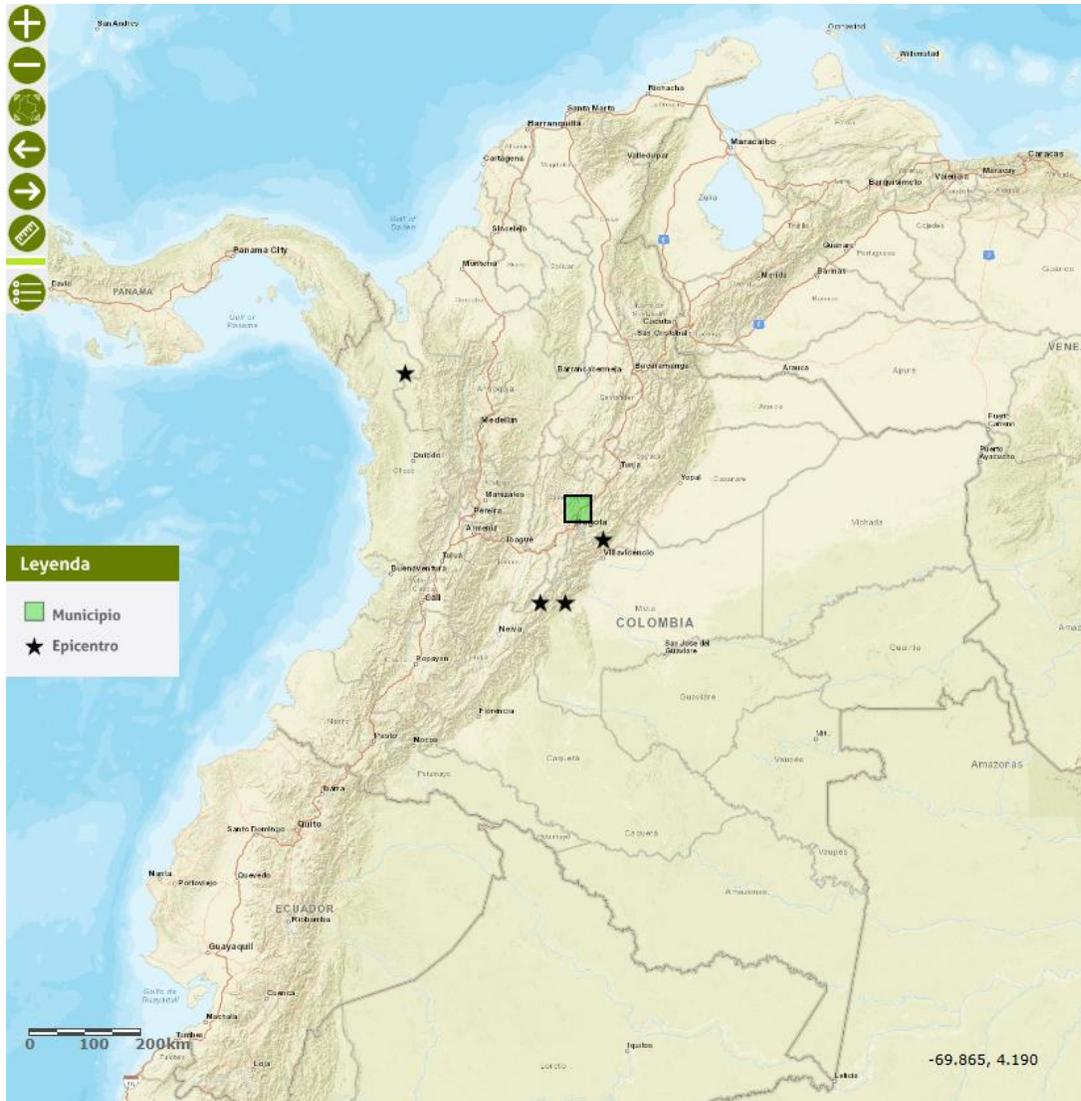
Figura 4

Mapa de Historia Sísmica con afectaciones al municipio de Cajicá

Según el Servicio Geológico Colombiano, desde el año 1746 hasta el 24 de abril de 2025 se han registrado un total de 271 sismos en el departamento de Cundinamarca. De estos eventos, cuatro han tenido un impacto directo en el municipio de Cajicá.

Aunque ninguno de estos sismos ha tenido su epicentro en Cajicá, las intensidades alcanzadas han sido lo suficientemente significativas como para afectarlo. Esto se presenta en la Tabla 1, donde se presenta la intensidad registrada en Cajicá (Int. Sitio) en comparación con la intensidad máxima registrada en el epicentro (Int. Max), siendo el más lejano el sismo en Murindó, Antioquia en 1992, cuya intensidad se propagó hasta Cajicá.

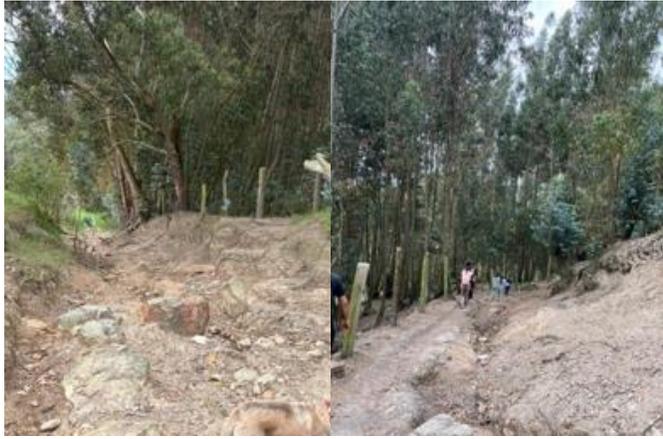
TABLA DE ESCENARIOS DE RIESGO Y ESTRATEGIAS DE RESPUESTA		
DESCRIPCIÓN DEL ESCENARIO	FOTOS	RESPUESTA
<p>Caminos de la Zona, los caminos se encuentran deteriorados debido a las lluvias y a el flujo de agua en estas, lo cual crea grandes brechas y zonas de peligro para la comunidad</p>

<p>Es necesario realizar caminos más seguros para que la comunidad sea capaz de evacuar en caso de emergencia</p>
<p>Viviendas en zonas de alta amenaza. Debido a la construcción de viviendas con materiales poco resistentes en la zona, la población tiene una alta amenaza a la infraestructura y por ende a sus bienes materiales y a sus vidas.</p>

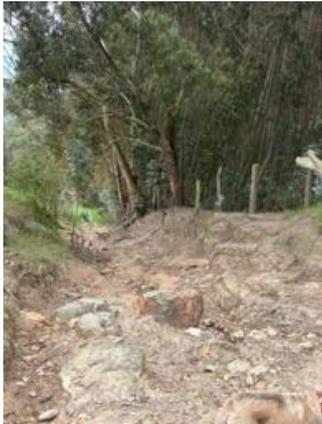
<p>Falta de zonas de evacuación. Debido a la morfología del lugar no se tienen zonas despejadas de árboles o planas cercanas a las viviendas en donde se pueda hacer un punto de encuentro en caso de una emergencia</p>

<p>Planificar una zona de evacuación o varias zonas de evacuación dentro de la zona para que la comunidad pueda llegar a estas en caso de un evento repentino.</p>
<p>Evidencias de residuos de construcción y de materiales que se encuentran en una posición comprometedor al haber algún deslizamiento</p>
