Universidad Militar Nueva Granada

Gestión del riesgo

Un Recorrido Visual por Movimientos en Masa en zona de estudio- Chuntame, Cajicá

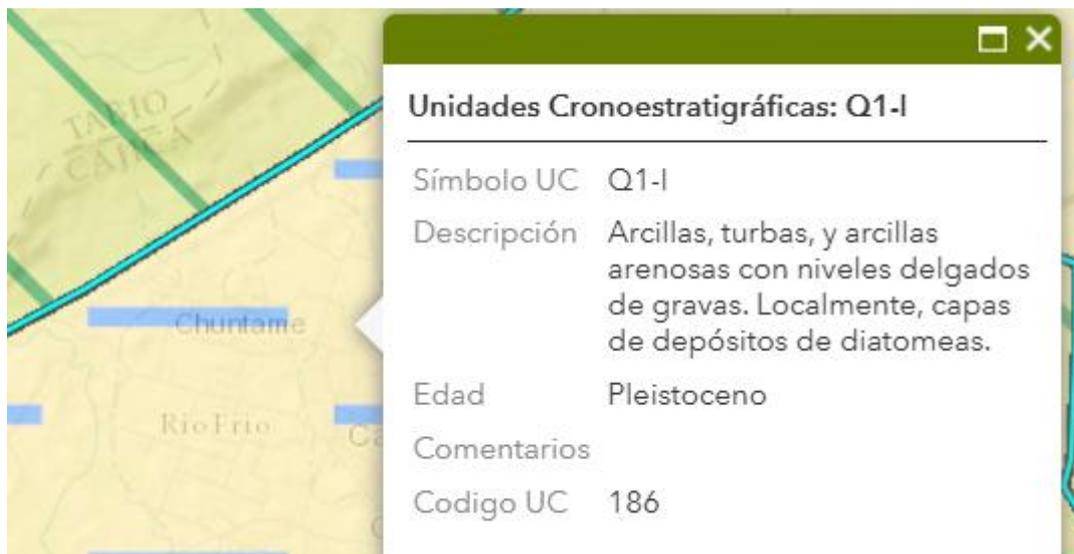
Figura 1. Unidad cronoestratigráfica de Cajicá. Fuente: Mapa geológico de Colombia SGC.

Esta composición geológica (figura 1), es altamente rica en materiales finos y orgánicos, presenta una baja resistencia al corte y una alta susceptibilidad a la saturación hídrica, lo que incrementa el riesgo de movimientos en masa, especialmente en condiciones de lluvia intensa o cambios antrópicos como deforestación o construcciones no planificadas.

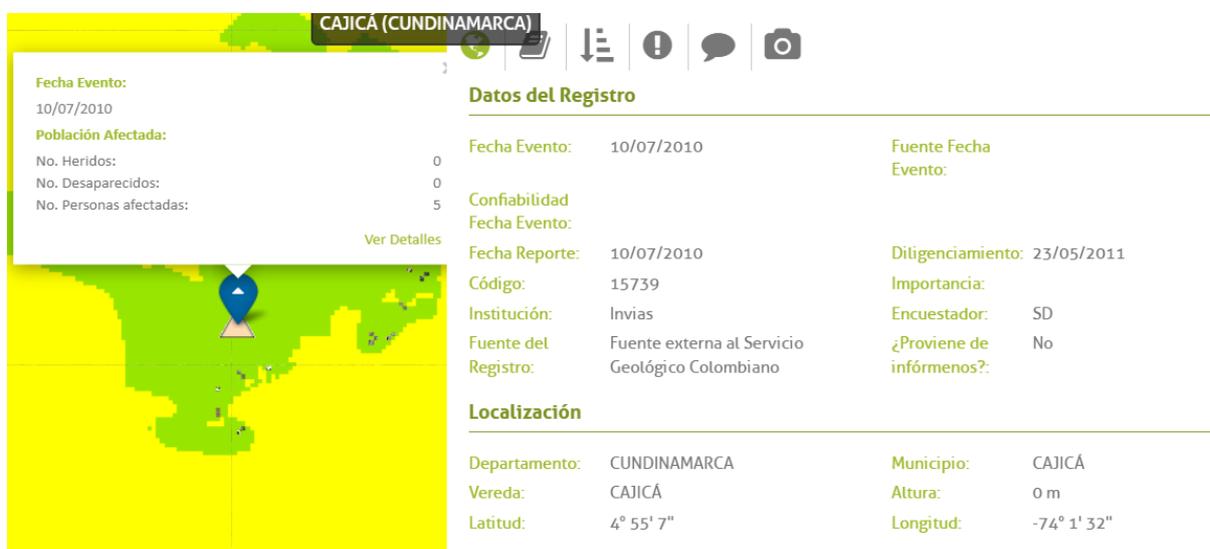
Figura 2. antecedente deslizamiento en Cajicá, fuente: SIMMA. Sistema de información de movimientos en masa.

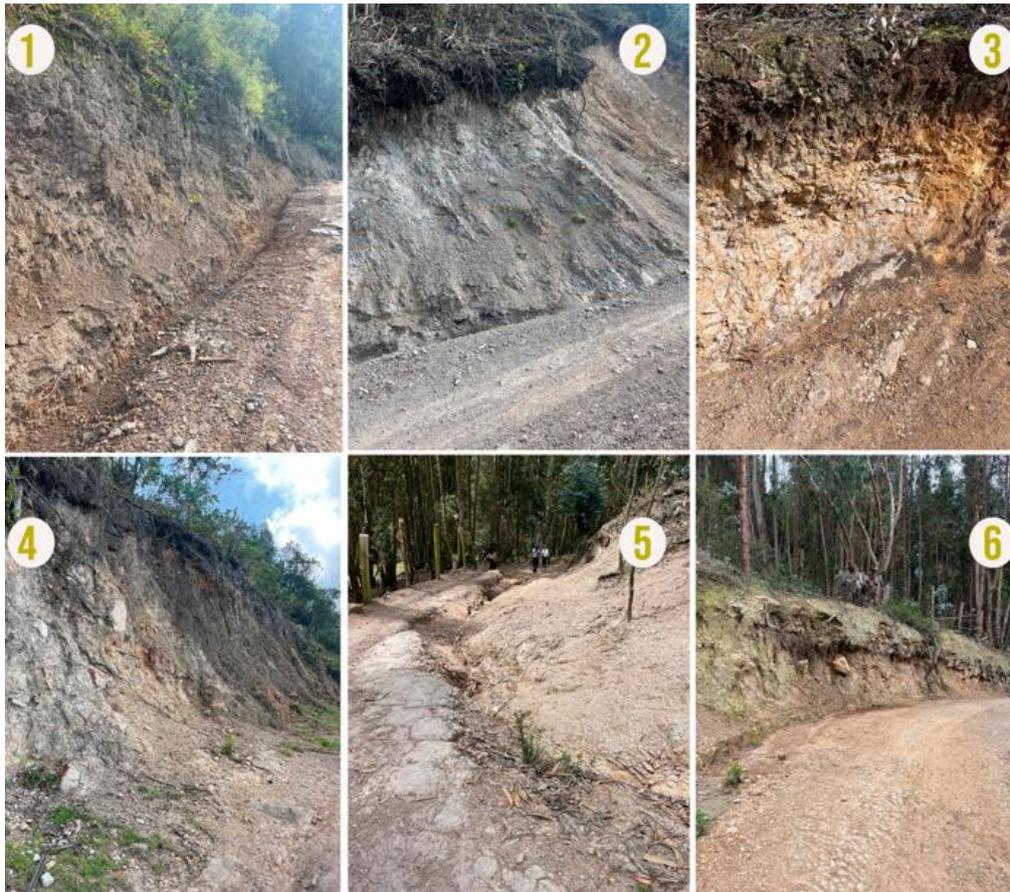
Todas las imágenes muestran terrenos con evidencia o alto potencial de movimientos en masa, principalmente deslizamientos, derrumbes y flujos de detritos o lodo. Los factores comunes que contribuyen a esta situación incluyen:

- **Pendientes pronunciadas:** La fuerza de la gravedad actuando sobre el material es un factor fundamental.
- **Material suelto y no consolidado:** Suelos finos, fragmentos de roca y la falta de una matriz cohesiva facilitan el movimiento.

- **Escasa o nula cobertura vegetal:** La vegetación ayuda a anclar el suelo y reduce la erosión.
- **Evidencia de erosión hídrica:** La acción del agua (lluvia, esorrentía) puede saturar el suelo, aumentar su peso y reducir su resistencia, actuando como un desencadenante.
- **Cortes en las laderas:** La modificación artificial del terreno puede generar taludes inestables.

Las fotografías tomadas en campo muestran múltiples signos de inestabilidad en el terreno, incluyendo taludes intervenidos sin estabilización adecuada, escasa o nula cobertura vegetal, suelos sueltos y fracturados, y señales de erosión hídrica activa. Además, se observan áreas donde se han realizado cortes en las laderas para actividades humanas, sin contemplar medidas de protección, lo que compromete aún más la estabilidad del terreno.

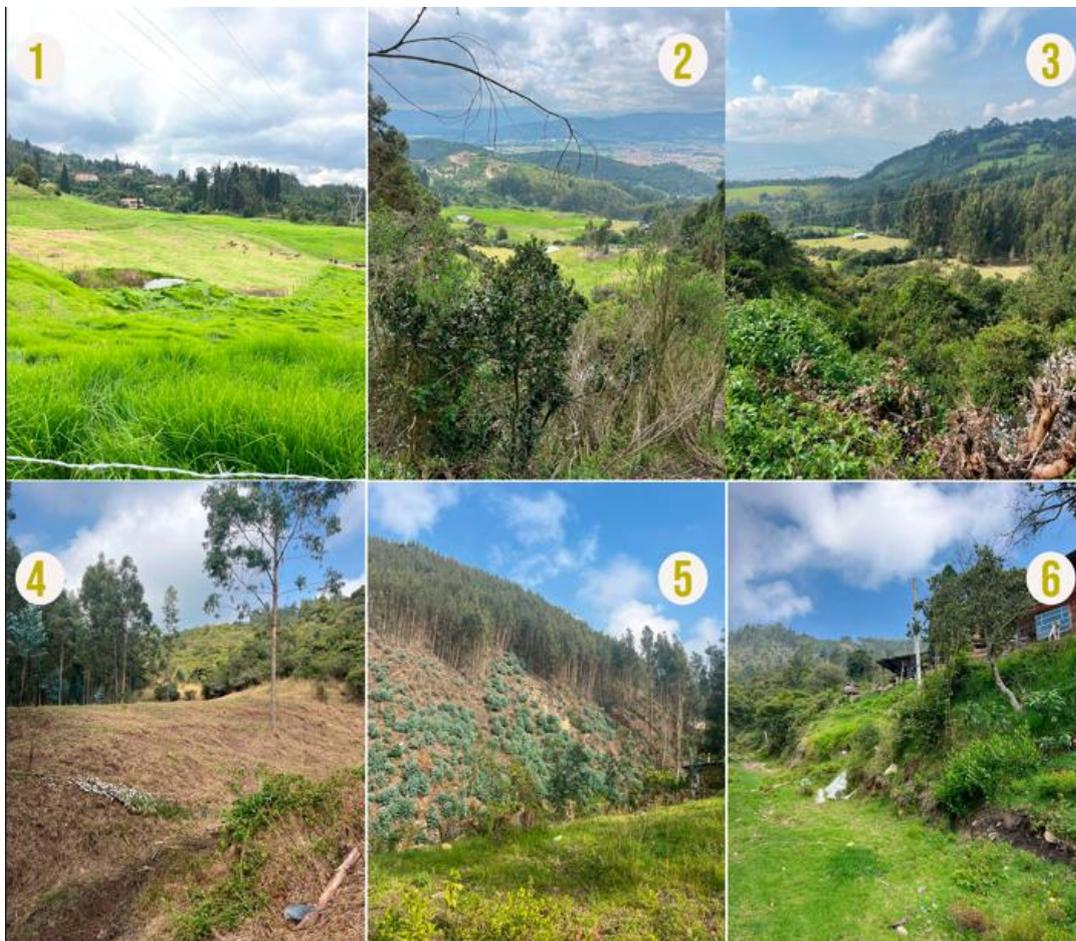
Entre Pendientes y Cobertura Vegetal - Un Análisis de Riesgo en el municipio de Cajicá

El análisis de estas imágenes sugiere que la zona de Cajicá presenta una variabilidad en el riesgo de movimientos en masa dependiendo de la pendiente, la cobertura vegetal y las intervenciones humanas en el terreno.

- Zonas con vegetación densa y pendientes suaves a moderadas (como se ve en partes de las imágenes 1, 2 y 3) generalmente presentan un riesgo menor de deslizamientos de gran magnitud, aunque pueden ocurrir flujos superficiales en condiciones específicas.
- Las laderas intervenidas con remoción de vegetación (imagen 4) representan un riesgo alto de deslizamientos superficiales.
- Las laderas empinadas con plantaciones jóvenes (imagen 5) tienen un riesgo moderado que podría evolucionar con el tiempo.
- Las zonas con afloramientos rocosos y pendientes pronunciadas cerca de caminos o construcciones (imagen 6) pueden ser susceptibles a desprendimientos de rocas y deslizamientos.

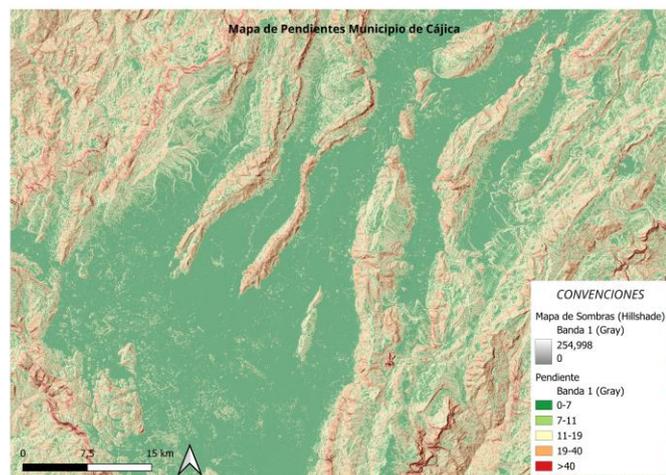
Mapa 1. pendientes Municipio de Cajicá.

El análisis inicia con el mapa de pendientes (mapa 1), el cual representa la inclinación del terreno en distintas zonas del municipio. Las áreas señaladas en tonos rojos y naranjas corresponden a pendientes fuertes, donde la gravedad actúa con mayor intensidad sobre los materiales del suelo, aumentando el riesgo de deslizamientos. Este tipo de relieve es especialmente crítico en zonas rurales como Chuntame, donde la deforestación y las prácticas agrícolas inadecuadas han alterado la estabilidad natural del terreno. Este mismo enfoque se refuerza con el mapa de pendiente adicional (mapa 5), que amplía la visualización de las áreas más inclinadas, facilitando la comparación con otras variables.

En primer lugar, las condiciones topográficas del municipio, evidenciadas en los mapas de pendientes (mapas 1 y 5) y de relieve interno (mapa 7), muestran una marcada presencia de zonas con inclinaciones fuertes, principalmente en el sector occidental y rural. Estas pendientes pronunciadas, al estar asociadas a suelos con baja cohesión y a procesos erosivos, representan zonas críticas donde el riesgo geotécnico es considerablemente alto.

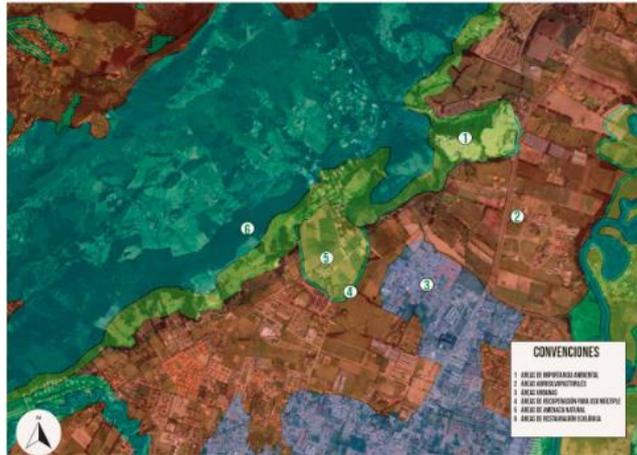
Mapa 2. zonificación del Uso del Suelo en Áreas con Amenaza por Movimientos en Masa

Por otro lado, el mapa de zonificación del uso del suelo en áreas con amenaza por movimientos en masa (mapa 2) permite identificar zonas donde existe una superposición entre el uso actual —como urbanizaciones, cultivos o zonas de expansión— y sectores catalogados como de amenaza alta o media. Esta superposición evidencia un conflicto claro entre el uso del suelo y su capacidad natural, lo que representa un riesgo significativo tanto para las personas como para la infraestructura en caso de que ocurra un evento de remoción en masa.

Por otro lado, la superposición entre usos del suelo y áreas con amenaza por movimientos en masa (mapa 2) refleja una presión antrópica significativa sobre zonas de alta fragilidad ambiental. La presencia de viviendas, cultivos o infraestructuras en áreas no aptas,

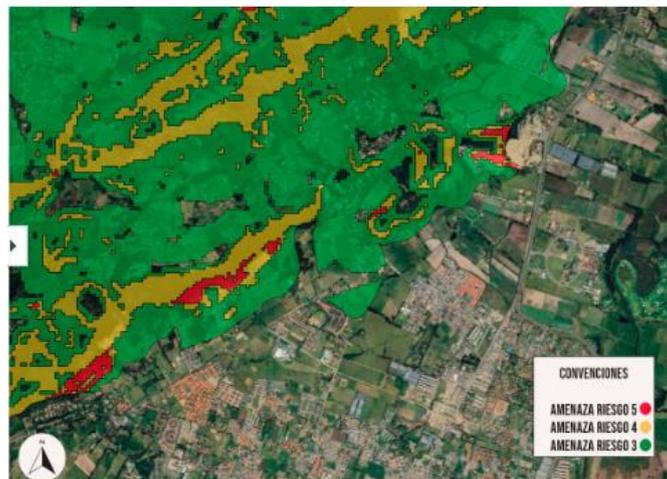
Mapa 3. Mapa de Amenazas de movimientos de masa.

El mapa de amenazas por movimientos de masa (mapa 3) consolida la información geológica, topográfica y de uso del suelo para categorizar el territorio en niveles de amenaza: baja, media y alta. En él se identifican claramente las zonas donde se concentran las condiciones más propicias para la ocurrencia de deslizamientos, derrumbes o flujos de lodo,

lo cual resulta clave para establecer prioridades en la gestión del riesgo y en la planificación de intervenciones estructurales y no estructurales.

Los mapas temáticos de amenazas (mapas 3 y 4) refuerzan esta apreciación, identificando zonas con alta probabilidad de ocurrencia de desastres asociados tanto a procesos de remoción de masa como a dinámicas geohidrológicas. Este doble riesgo se ve agravado por la pérdida de cobertura vegetal, el mal manejo del agua y la fragmentación del ecosistema, como se evidencia en las imágenes del recorrido.

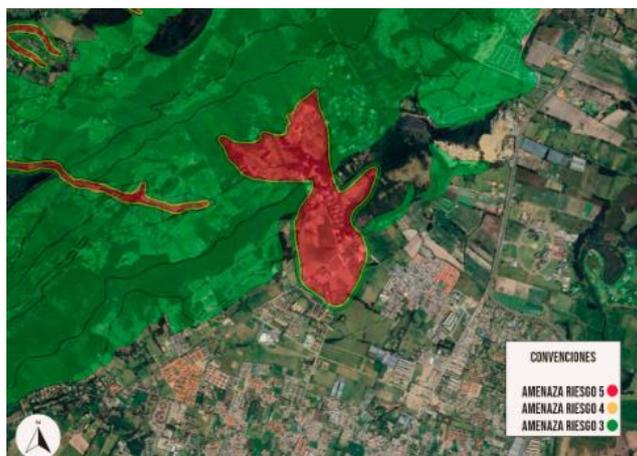
Mapa 4. Mapa de Amenazas Geohidrológicas

En complemento, el mapa de amenazas geohidrológicas (mapa 4) integra elementos como la red hídrica, la escorrentía superficial y la saturación del suelo, mostrando aquellas áreas que, además de estar expuestas a deslizamientos, también enfrentan riesgos por inundaciones o encharcamientos. Esto es especialmente relevante en zonas cóncavas o de baja pendiente, donde se acumula el agua y puede generar desestabilización del terreno, o en áreas urbanas donde la impermeabilización del suelo ha reducido la capacidad natural de drenaje.

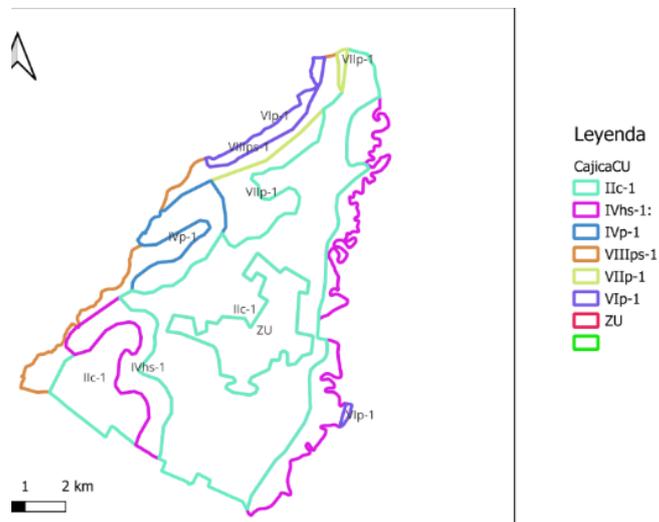
Mapa 6. capacidad del uso del suelo

A su vez, el mapa de capacidad del uso del suelo (mapa 6) clasifica el territorio en función de su aptitud natural para distintos usos (agrícola, forestal, urbano, etc.), considerando variables como la pendiente, el tipo de suelo y la erosión potencial. Esta herramienta es fundamental para promover un ordenamiento territorial responsable, ya que permite advertir sobre las limitaciones del terreno frente a usos intensivos o urbanización no planificada.

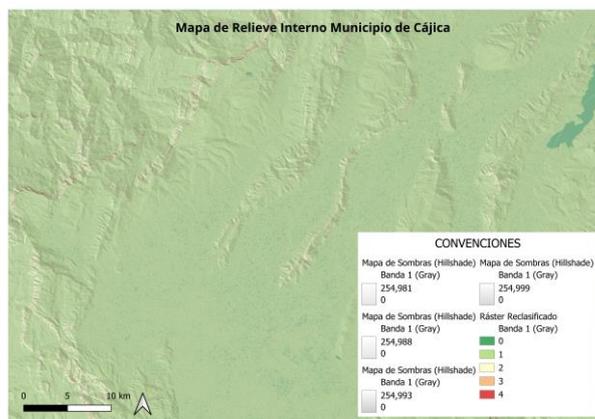
Mapa 7. de Relieve interno Municipio de Cajicá.

Finalmente, el mapa de relieve interno (mapa 7) proporciona una lectura detallada de la morfología del municipio, identificando los patrones altimétricos que inciden directamente en la dirección del flujo de agua, la acumulación de sedimentos y la generación de microcuencas. Esta información contribuye a comprender cómo se distribuyen las zonas de acumulación y erosión, y refuerza la necesidad de integrar los factores topográficos en la evaluación del riesgo.
